manuale di tappatura per vini spumanti

Valeria Mazzoleni

GLI INCIDENTI DI TAPPATURA E LE POSSIBILI CAUSE

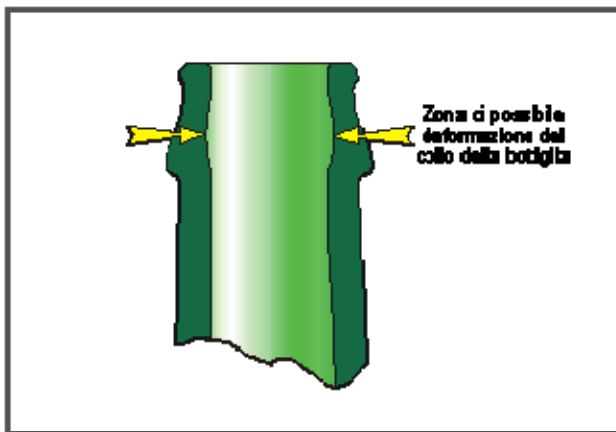
» Figura 1

In **Figura 1** è illustrata la sezione di un collo di bottiglia che, nella sua parte interna, anziché essere cilindrico, **evidenzia uno svuotamento** tale da costituire una zona in cui la parte di tappo introdotta nel collo della bottiglia si può espandere ed assestare e quindi, magari in contemporaneità con un **eccessivo affondamento del tappo** stesso, costituire un grave motivo di difficoltà all'estrazione del tappo.

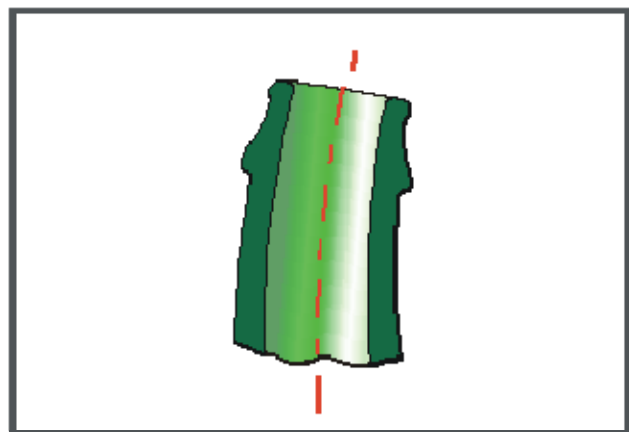
» Figura 2

Il **disassamento** del collo della bottiglia rappresentato in **Figura 2** è molto marcato, allo scopo di chiarire la natura del difetto. Questo difetto **provoca difficoltà in tutto il ciclo di utilizzo della bottiglia** dal riempimento, alla tappatura, alla gabbiettatura.

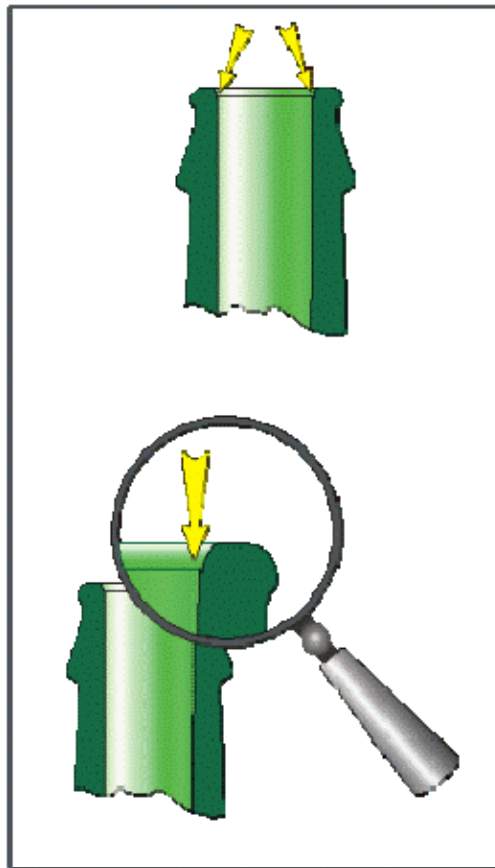
» Figura 3

Alcune volte, ci si imbatte in partite di bottiglie che presentano il **difetto** illustrato in **Figura 3**, che consiste nella presenza di un **bordino tagliente**, di una **sbavatura** all'interno dell'imboccatura della bottiglia (indicata dalle frecce), in grado di **contrastare la penetrazione del tappo** in fase di imbottigliamento, di rovinarne, sempre in questa fase, il fianco **arrivando a staccarne delle particelle**, e di conseguenza di inficiarne la funzionalità. Questo difetto deriva da un imperfetto accostamento e/o allineamento delle parti dello stampo che formano la bocca delle bottiglie.

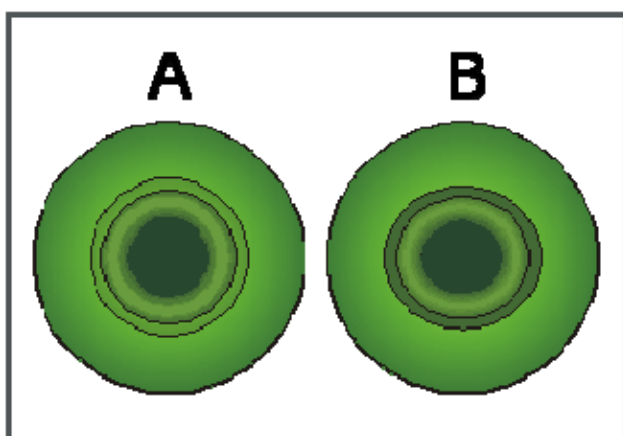
» Figura 4

Un esempio di **ovalizzazione** del collo della bottiglia è rappresentato in **Figura 4**, dove l'imboccatura in "A" è perfettamente rotonda, mentre quella in "B" ha una accentuata ovalizzazione. L'ovalizzazione può arrivare a determinare aleatorietà della **quota di affondamento del tappo** e problemi di **sgasatura** a breve termine, in quanto la forza di espansione radiale del tappo risulta necessariamente disomogenea.

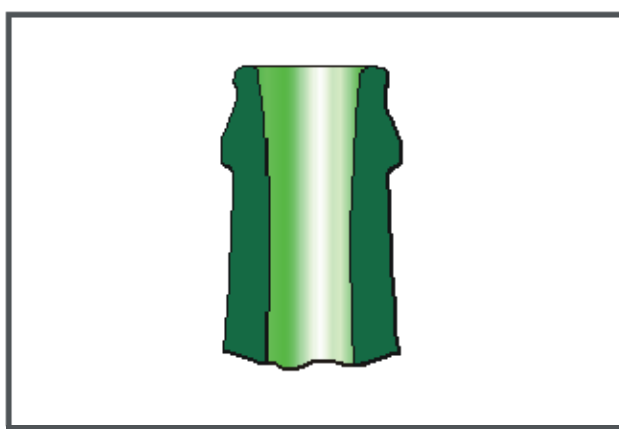
» Figura 5

La **conicità inversa** è rappresentata in **Figura 5** e si verifica quando il diametro interno del collo della bottiglia tende progressivamente a diminuire con l'aumentare della distanza dal raso bocca. Essa rappresenta un aspetto negativo sia per quanto riguarda la fase intermedia tra la tappatura e la gabbiettatura (la cosiddetta “**pausa di rinvenimento**”), sia per la **minor tenuta del gas**. Durante la pausa di rinvenimento infatti la conicità inversa può determinare l'autoespulsione del tappo o comunque renderne più incerto ed aleatorio il livello di penetrazione. Per quanto riguarda la tenuta ai gas, questo difetto mette a dura prova la capacità di adesione del sughero alla parete interna del collo, per cui un innalzamento repentino di temperatura e quindi di pressione potrebbe sbloccare l'adesione tra tappo e vetro.

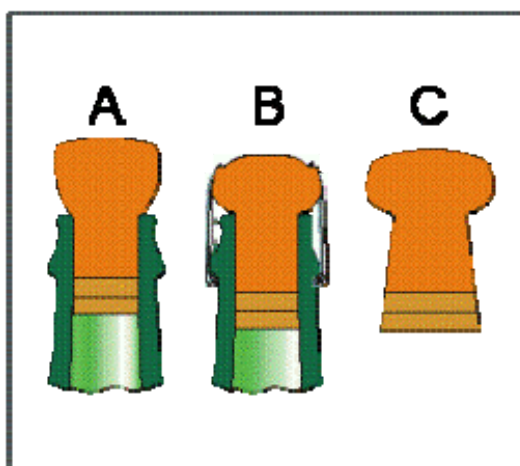
» Figura 1

In **Figura 1**, si rappresenta un tappo:

- in “A” immediatamente dopo la tappatura;
- in “B” dopo la gabbiettatura;
- in “C” dopo l’estrazione.

Nella **Figura 1 A**, è rappresentata la sezione schematica di un tappo introdotto eccessivamente nella bottiglia. Ciò fa sì che la **testa** (la parte del tappo che rimane fuori dal raso bocca della bottiglia) sia molto più piccola di quanto dovrebbe, in quanto parte del tappo è stato introdotto inopportuno nel **collo** della bottiglia. La quantità di sughero può allora risultare insufficiente, sotto l’azione di compressione assiale ingenerata dalla gabbiettatrice, a determinare l’**effetto tappo corona** che normalmente il sughero riesce ad ottenere assestandosi sul raso bocca della bottiglia con notevolissima pressione specifica.

Il risultato che si ottiene in pratica dopo la gabbiettatura sarà quello evidenziato in **Figura 1 B**: la parte della testa del tappo prossima al raso bocca della bottiglia, anziché aderire con forza e sovrastare l’imboccatura della bottiglia generando

l'effetto tappo corona, appare poco aderente se non addirittura scostata. Occorre inoltre considerare che, se il tappatore affonda troppo il tappo, la gabbiettatrice premendo assialmente sul tappo ne favorisce notevolmente un ulteriore **affondamento**. L'eccessiva profondità di introduzione rende quasi inestraiabile il tappo, sia a causa del piccolo appiglio che la testa del tappo offre, sia per la maggior forza radiale sull'interno del collo della bottiglia esercitata dal tappo. Questa forza aumenta molto più che proporzionalmente rispetto al maggior affondamento del tappo, dal momento che l'affondamento comporta l'introduzione nel collo della bottiglia di una quota aggiuntiva di sughero agglomerato, con alto peso specifico.

In **Figura 1 C** è rappresentato l'aspetto che con ogni probabilità ha il tappo dopo la **stappatura**. Esso è molto allungato nella parte che era contenuta nella bottiglia e facilmente si espanderà poco in quanto l'eccessivo affondamento del tappo determina una veloce perdita di gas dalla bottiglia, a causa del mancato effetto tappo corona necessario per contrastarla.

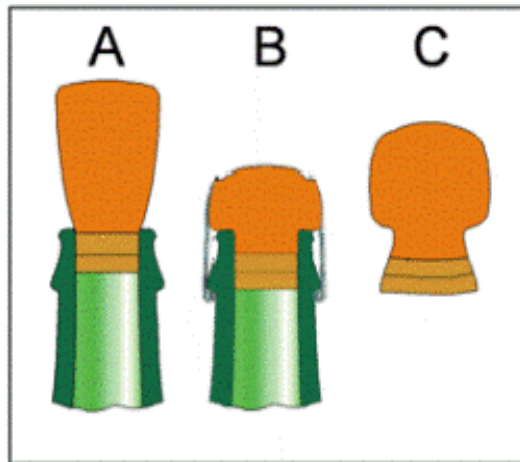
» Figura 2

Come rappresentato nella **Figura 2**, il tappo poco introdotto o risalito per vari motivi (A) viene schiacciato dalla gabbiettrice che non è in grado peraltro di recuperarne l'introduzione se non in minima parte (B). Esso si presenta alla stappatura come raffigurato in C. Le conseguenze di questo difetto sono:

- rapida sgasatura
- ossidazione del vino
- perdita di vino.

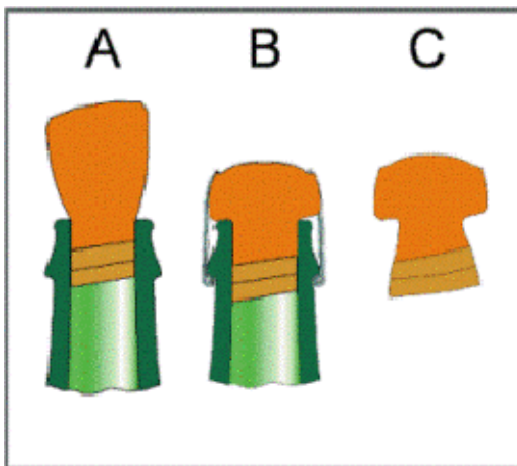
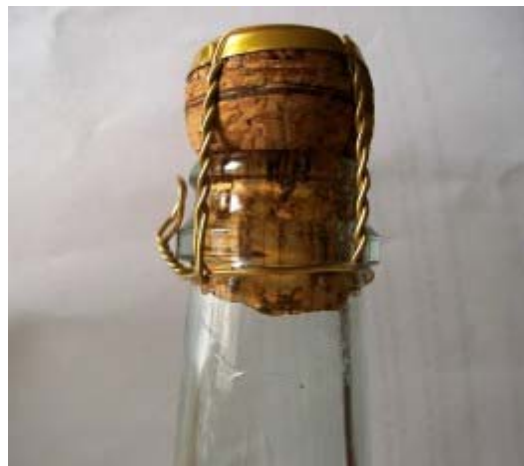
» Figura 1

Un difetto di tappatura abbastanza ricorrenti è quello evidenziato nella **Figura 1**. Le cause per cui si verifica il fenomeno sono riconducibili ad un **cattivo allineamento** del **collo** della **bottiglia** all'asse del tappatore.

Le **conseguenze** che ne derivano possono essere:

- **perdita di gas e di vino;**
- **ossidazione;**
- **stappatura difficoltosa.**

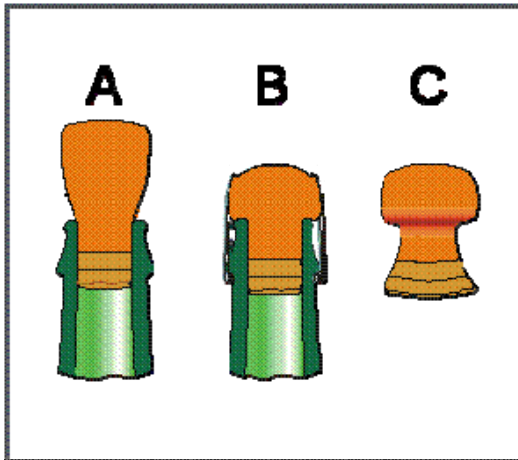
» Figura 2

Questo difetto (vedi **Figura 2**) è riconducibile ad una **cattiva regolazione del tappatore** imputabile a diversi **motivi**:

- insufficiente diametro di serraggio del tappo nel tappatore;
- apertura anticipata delle ganasce del tappatore;
- incompatibilità del centratore con il tipo della bottiglia;
- malfunzionamento o cattiva regolazione del piattello di sostegno della bottiglia nel tappatore.

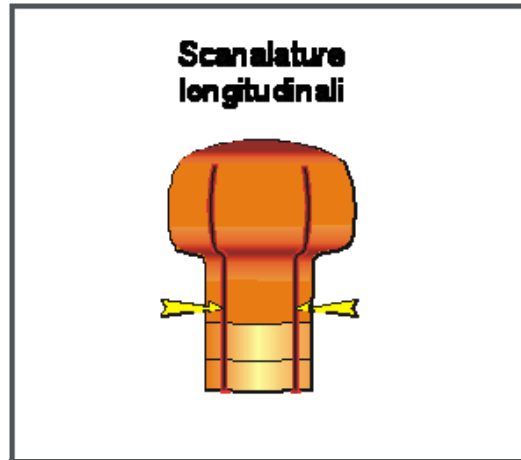
» Figura 3

La **Figura 3** mostra l'ingrandimento del difetto, al fine di evidenziarlo meglio. Le **conseguenze** sono:

- infiltrazioni di vino laterali al tappo più o meno gravi;
- ossidazione;

- stappatura molto difficoltosa;
- distacco di frammenti di sughero.

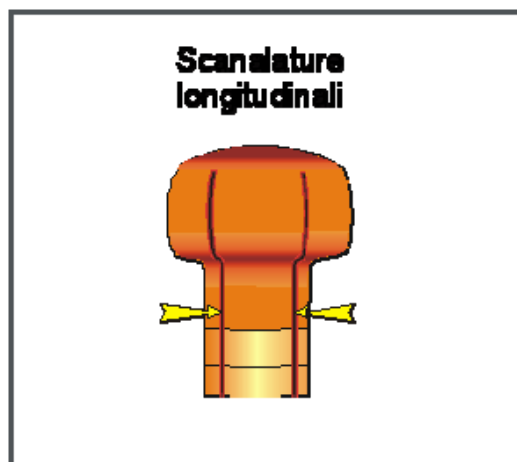
» Figura 4

La comparsa di **scanalature longitudinali** (vedi **Figura 4**) sul tappo è determinata dalla **rottura** o dall'**imperfetto scorrimento** di alcune parti interne al gruppo che comprime il tappo.

I **danni**, che si evidenziano con estrema rapidità, sono:

- perdita di vino;
- completa perdita di pressione;
- ossidazione;
- difficoltà di stappatura (come sempre in mancanza di pressione interna).

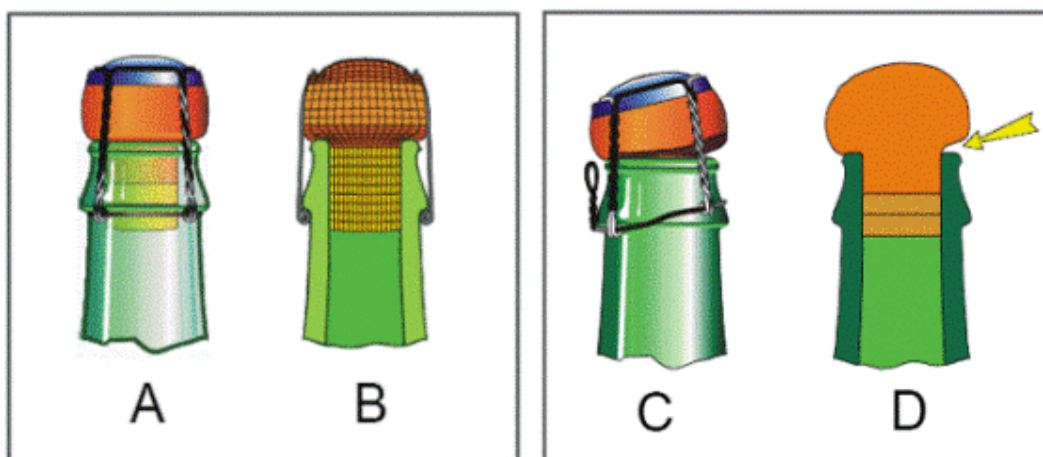
» Figura 1

Se la gabbiettatura è ben condotta, come indicato in **Figura 1 A**, il tappo si presenta diritto ed allineato all'asse della bottiglia e la gabbietta è ancorata alla bottiglia con la cintura ben tesa e aderente, di modo da costringere gli anelli finali delle gambe ad incassarsi correttamente sotto lo spigolo della controbaga. Nella **Figura 1 B** è rappresentata la sezione dell'insieme tappo-bottiglia-gabbietta, per mostrare come, a fronte di un aspetto esterno come quello descritto in A, il materiale costitutivo del tappo si disponga in modo da ottimizzare tutti i parametri che determinano il cosiddetto "effetto tappo corona". Se invece, per qualsivoglia motivo, la gabbietta non viene posizionata od ancorata correttamente, può presentarsi come in **Figura 2 C**. È evidente che se la testa del tappo viene deformata da un lato si determina automaticamente una via di fuga per il gas (rappresentata nella **Figura 2 D** dalla zona indicata dalla freccia) che porta con estrema rapidità alla sgasatura completa della bottiglia.

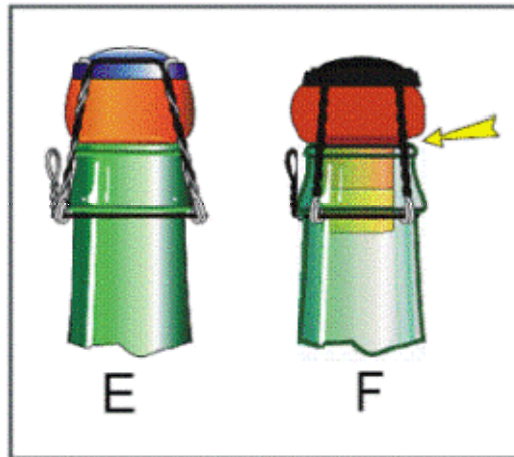
» Figura 3

Altro caso è quello raffigurato in **Figura 3 E**, dove una insufficiente pressione della gabbiettatrice sulla testa del tappo non ha consentito agli anelli della gabbietta di posizionarsi bene sotto la controbaga. Tutto ciò determina un ancoraggio precario della gabbietta stessa che può essere compromesso del tutto od in parte per i più svariati motivi, quali: assestamenti o vibrazioni subiti dalla gabbietta stessa; aumento della pressione interna alla bottiglia dovuto all'eventuale aumento della temperatura (ad esempio durante un trasporto). L'ancoraggio imperfetto determina una minor compressione della testa del tappo e, se si determinano le condizioni perché la gabbietta si svincoli, si può avere la stappatura spontanea delle bottiglie o una perdita rapidissima di pressione.

Nel caso in cui il tappo si presenti sotto la gabbiettrice fuori asse, anche se la macchina lavora correttamente nel vincolare la gabbietta alla bottiglia, non si riesce a recuperare l'ortogonalità in fase di compressione. Questo difetto, rappresentato in **Figura 3 F**, è rarissimo e potrebbe essere determinato da un insufficiente affondamento del tappo ad opera del tappatore, di modo che alla gabbiettrice si presentano tappi con la parte esterna alla bottiglia stessa eccessivamente lunga e quindi facilmente storta. Ne conseguono danni alla bottiglia del tutto simili a quelli richiamati in **Figura 2 C**.
